SEMINARIO DE GRADUACIÓN  
PARA OPTAR AL TÍTULO DE INGENIERO GEÓLOGO

**“Caracterización geológica-geotécnica del tramo I de la  
carretera Comején-Waslala” (Matagalpa-RACN)**

Managua, Diciembre del 2017

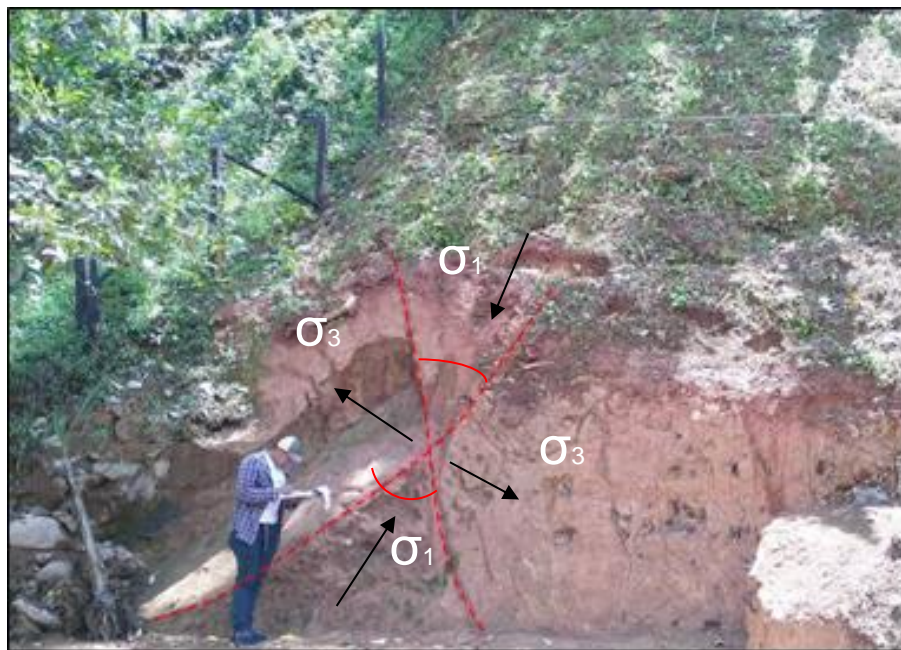
Este indicador fue notado en el corte de carretera comunidad las carpas, también se observan en las quebradas de los ríos y algunos cortes de caminos, excelentes sitios para observar este y otros indicadores cinemáticos (Foto 26).

Foto 25. Sistema conjugado formando parte del patrón NW, Afectando la unidad de roca de toba lítica andesítica en la comarca Las Carpas. Coordenadas: 656141E, 1416425N.

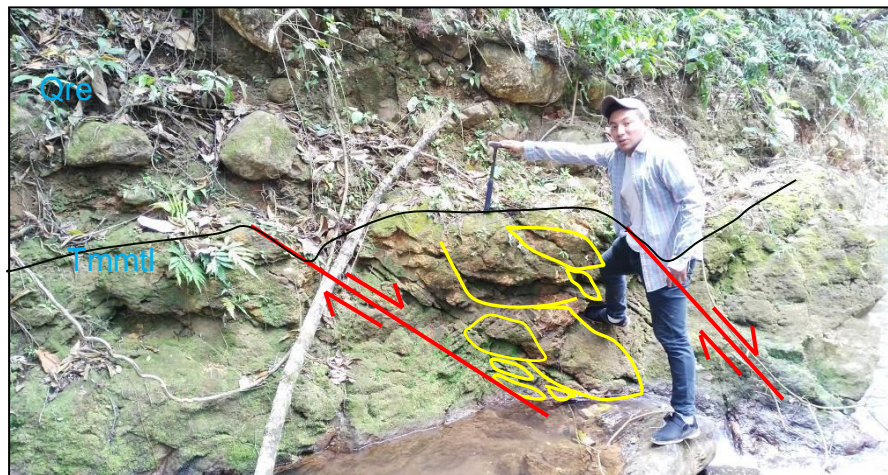
Los sistemas anastomosados en el área de estudio se presentaron en la comarca Yahosca (Foto 28). en la fotografía se muestra un afloramiento de roca toba lítica andesíticas (Tmmtl) y un deslizamiento rotacional pequeño de margen derecho afectado por una zona de deformación sigmoidal.

Foto 27. Arreglo anastomosado, con zona de sigmoides indicando fallamiento normal afectando las tobos líticas andesíticas (Tmmtl), datos estructurales; fractura en dirección 158° 165° con Bz 33°, en comarca Yahosca. Coordenadas: 672994E, 1469405N.

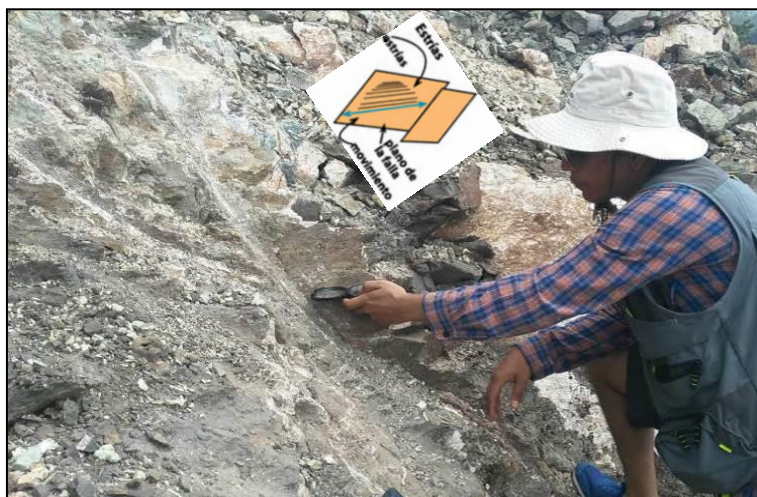
Foto 28. Estrías y espejo de falla, plano de falla transcurre de Rb: N90°E, Afectando a roca basalto (Tmma) El Comején. Coordenadas: 655414E, 14655779N.

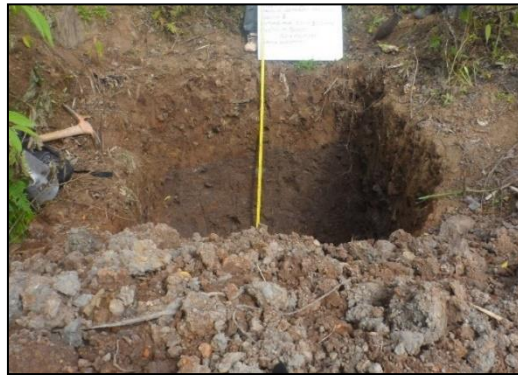
Foto 40. Banco No 1, Julia Martínez, Calicata 2. Coordenadas: 655331E, 1465600N. (MTI, 2017)

Para las dos siguientes calicatas ubicadas hacia el sur del banco, se obtuvo un material que varía entre; limo arcillo arenoso y arena limo arcillosa de tipo A-7-6 (AASHTON), con valores de limite liquido entre los 52% y 56% de alto hinchamiento, y entre los 24% y 26% de baja plasticidad (Foto 41 y 42).

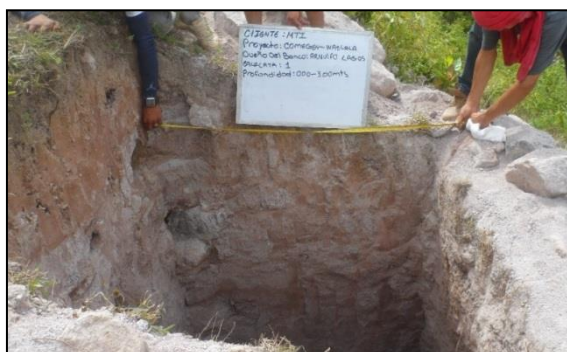
Foto 42. Banco No 2, Arnulfo Lagos, Calicata 1. Coordenadas: 659471E, 1466909N. (MTI, 2017)

Se realizaron cinco calicatas para el banco No.2 ubicado en la propiedad de Sr. Arnulfo Lagos, estas se realizaron de 3 metros de profundidad, donde se obtuvieron tres zonas con diferentes materiales agrupados por resultados de calicatas (Figura 16); por la zona de la parte norte del banco se idéntico un material tipo arena con grava y limo (A-2-4) de bajo potencial de hinchamiento por limite liquido de 24% y ligeramente plásticos de IP: 9% (Foto 43).

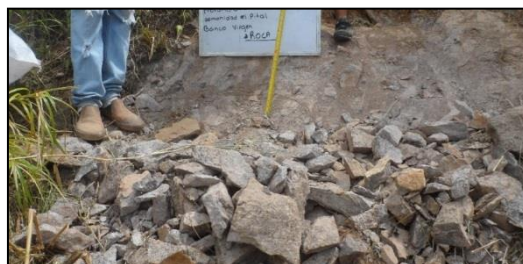
Foto 43. Banco No 2, Arnulfo Lagos, Calicata 2. Coordenadas: 659521.00E, 1466842.00N. (MTI, 2107)

Hacia la parte suroeste por las calicata 2 y 5 se obtuve un material tipo grava arenosa poco limo (A-1-a), de bajo potencial de hinchamiento por limite liquido de 26% y ligeramente plásticos por IP: 6% (Foto 44 y 47).

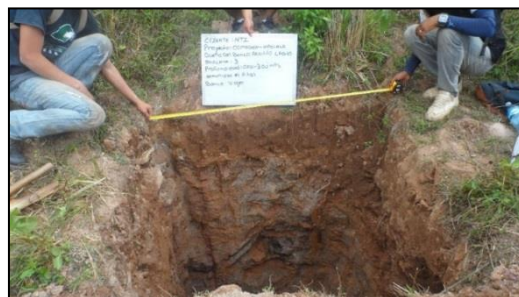
Foto 44. Banco No 2, Arnulfo Lagos, Calicata 3. Coordenadas: 659656E, 1466798N. (MTI, 2017)

Hacia la parte sureste del banco se encuentran las calicatas 3 y 4 con un material tipo grava arenosa con poco limo y arenas limosas tipo (A-2-6), con un grado bajo de hinchamiento por limite liquido de 33% y plasticidad tipo ligera IP: 11%. (Foto 45 y 46).
